# Cedro di Cavaglietto

Presentazione della valutazione dello  
**Stato di Salute e di Sicurezza dell'albero**  
effettuata dallo Studio Tovaglieri di Golasecca

**Giovedì 18 novembre 2021**

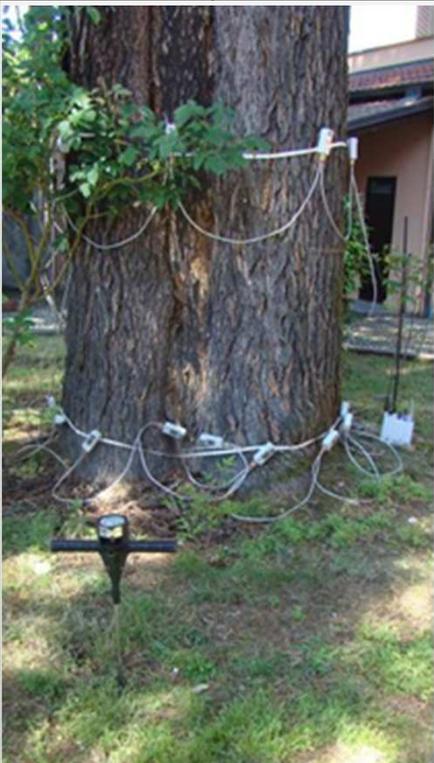
Committente	Comune di Cavaglietto	Data	14 giugno 2018
Comune	Cavaglietto	Indirizzo	Piazza Maggiotti, 1
Codice etichetta	s.n.	Genere e Specie	<i>Cedrus deodara</i>
Classe d'altezza	25 – 30 m	<b>Prima indagine</b>	
Diam. colletto	137 cm	Diam. tronco	121 cm
Stato vegetativo	Mediocre	Stato sanitario	Mediocre
Terreno e apparato radicale	Pianta isolata; radicata in aiuola. Osservato lieve innalzamento della zolla a Nord e Nord - Est. Sprofondamento del penetrometro a Sud - Est per circa 70 cm in corrispondenza del punto di scarico di sospetta pregressa folgorazione. Osservata la presenza di numerosi a terra. Lamentato l'intasamento di pluviali e pozzetti		
Colletto	Ferita aperta con carie da terra fino a circa 6 – 7 m di altezza a Sud - Est su sospetta folgorazione. Rigonfiamento del colletto a Est e Nord - Est. Evidenziata carie su contrafforte a Ovest. Contrafforti ben sviluppati ed evidenti.		
Tronco	Tronco suddiviso a metà in 3 branche codominanti divaricate, con inserzione apparentemente regolare. Branche inserite a candelabro. Baricentro ponderale alto. Sospetta carie su sede di taglio a Sud - Est per rimozione di grossa branca (osservata la presenza di una retina di metallo e di pasta protettiva). Porzione mediana del tronco al di sotto del punto d'inserzione delle branche con scarso sviluppo del legno a Ovest. Evidenziata la presenza di formiche a Sud - Ovest.

Chioma e zona fotosintetica	Evidenziata fessurazione su branca primaria a Nord - Est. Branca primaria a Nord con strozzatura nel punto d'inserzione e sospetta cavità. Secco nell'interno chioma. Osservata la presenza di rami secchi e spezzati in particolare nella porzione prossimale Nord – Est della chioma. Ferite aperte su sedi di taglio per rimozione branche e rami; sospetta carie all'inserzione delle branche primarie a Ovest.		
Prova acustica del martello di gomma	Analisi acustica del martello negativa sia al colletto che al tronco		
Approfondimento strumentale	Effettuato al colletto con tomografo sonico e resistografo e al tronco con tomografo sonico. Effettuato approfondimento dell'apparato radicale con Arboradix		
Classe di Propensione al cedimento	C/D		
Destino dell'albero	<b>Potatura di rimonda del secco e moderato alleggerimento</b> del carico ponderale della chioma mediante tagli di selezione di branche e rami e conseguente riduzione dell'effetto vela dell'albero. <b>Legatura di consolidamento delle branche primarie. Disinfezione di colletto e base tronco</b> con spugnature di idrossido di rame in soluzione acquosa satura. <b>Trattamento al piede</b> ad azione conservativa e stimolante il metabolismo dell'albero.

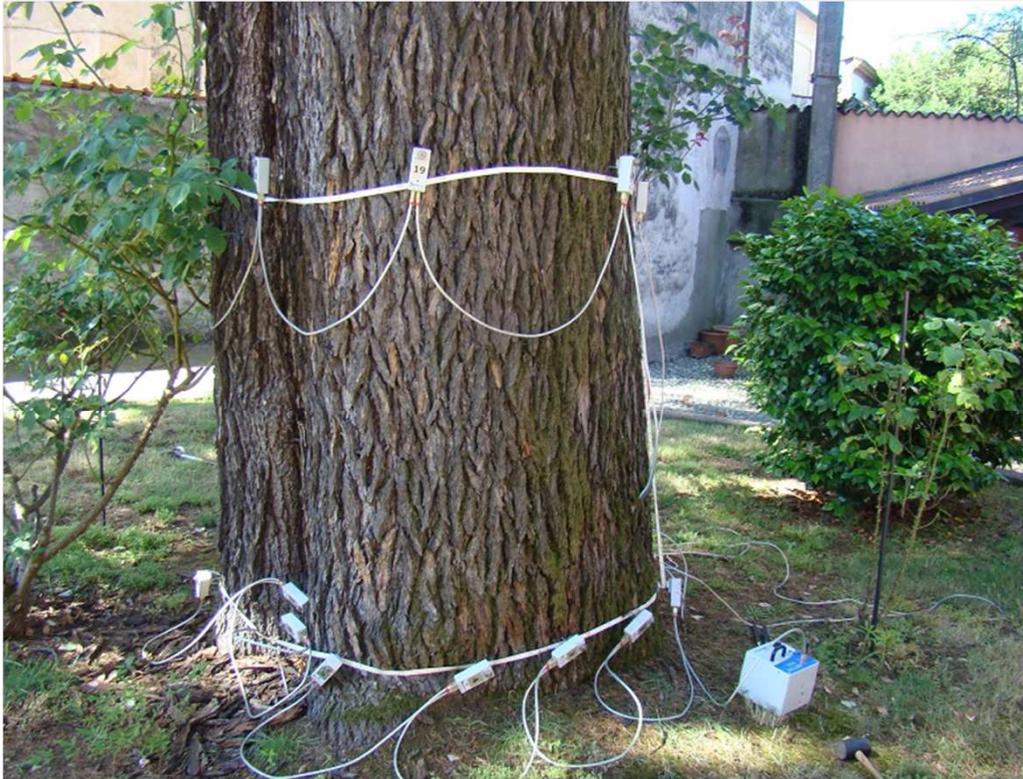
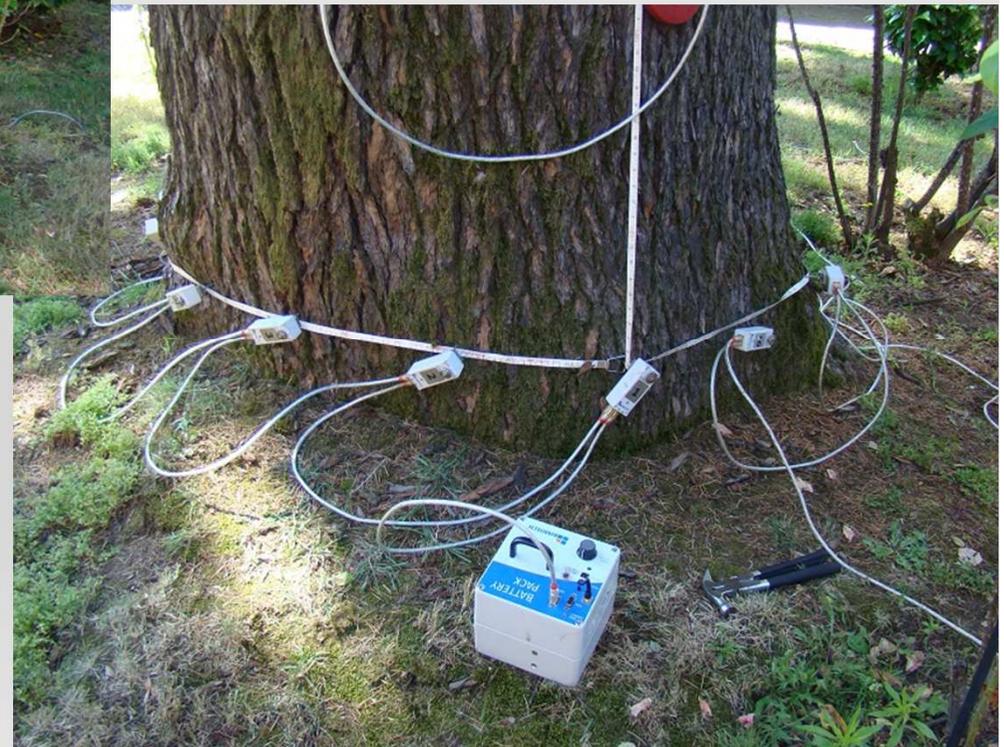
# Indagine tomografica sonora - giugno 2018

- ✓ Stato vegetativo del Cedro: **BUONO.**
- ✓ Stato meccanico del Cedro: **PREOCCUPANTE.**
- ✓ Indagine strumentale effettuata al colletto (tomografo sonico e resistografo):
  - **estesa degradazione del legno dell'albero concentrata prevalentemente in corrispondenza del cilindro centrale e del settore Sud – Est su sospetta vecchia folgorazione;**
  - **perdita nella tenuta della sezione portante superiore al 30% al colletto ma i parametri di sicurezza, calcolati secondo i criteri convenzionali, appaiono ancora rispettati.**
- ✓ Indagine all'apparato radicale: **complessivamente ben sviluppato.**

1. potatura di rimonda del secco e moderato alleggerimento del carico ponderale della chioma mediante tagli di selezione di branche e rami e conseguente riduzione dell'effetto vela dell'albero;
2. trattamento al piede ad azione conservativa e di stimolazione del metabolismo dell'albero;
3. disinfezione del colletto e della base del tronco con spugnature di idrossido di rame in soluzione acquosa satura;
4. Legature di consolidamento delle branche primarie.

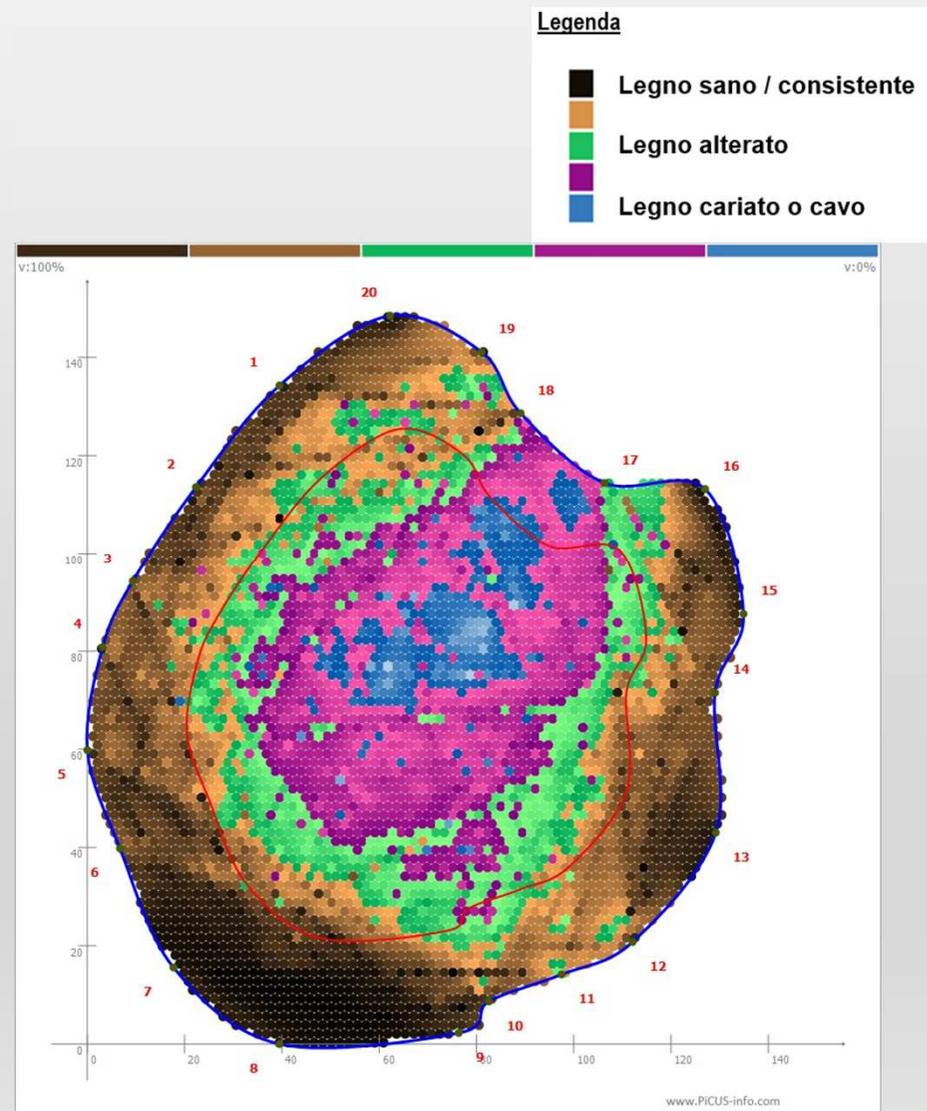
Tomografia sonora 2021

- **Fitosanitarie** L'indagine tomografica effettuata nel 2021 mostra un ulteriore avanzamento della carie all'interno della sezione indagata rispetto a quanto rilevato nel 2018.

- **Strutturali** Diverse criticità si sono osservate a carico della chioma con presenza di branche assurgenti e male inserite.
- **Fisico – Meccaniche** La tomografia effettuata evidenzia la presenza di legno ormai privo di qualsiasi tenuta meccanica per il 31% della sezione indagata. Per un ulteriore 19% si evidenzia la presenza di legno a velocità sonica alterata. I parametri di sicurezza del legno sono da considerarsi al limite nella porzione del colletto.

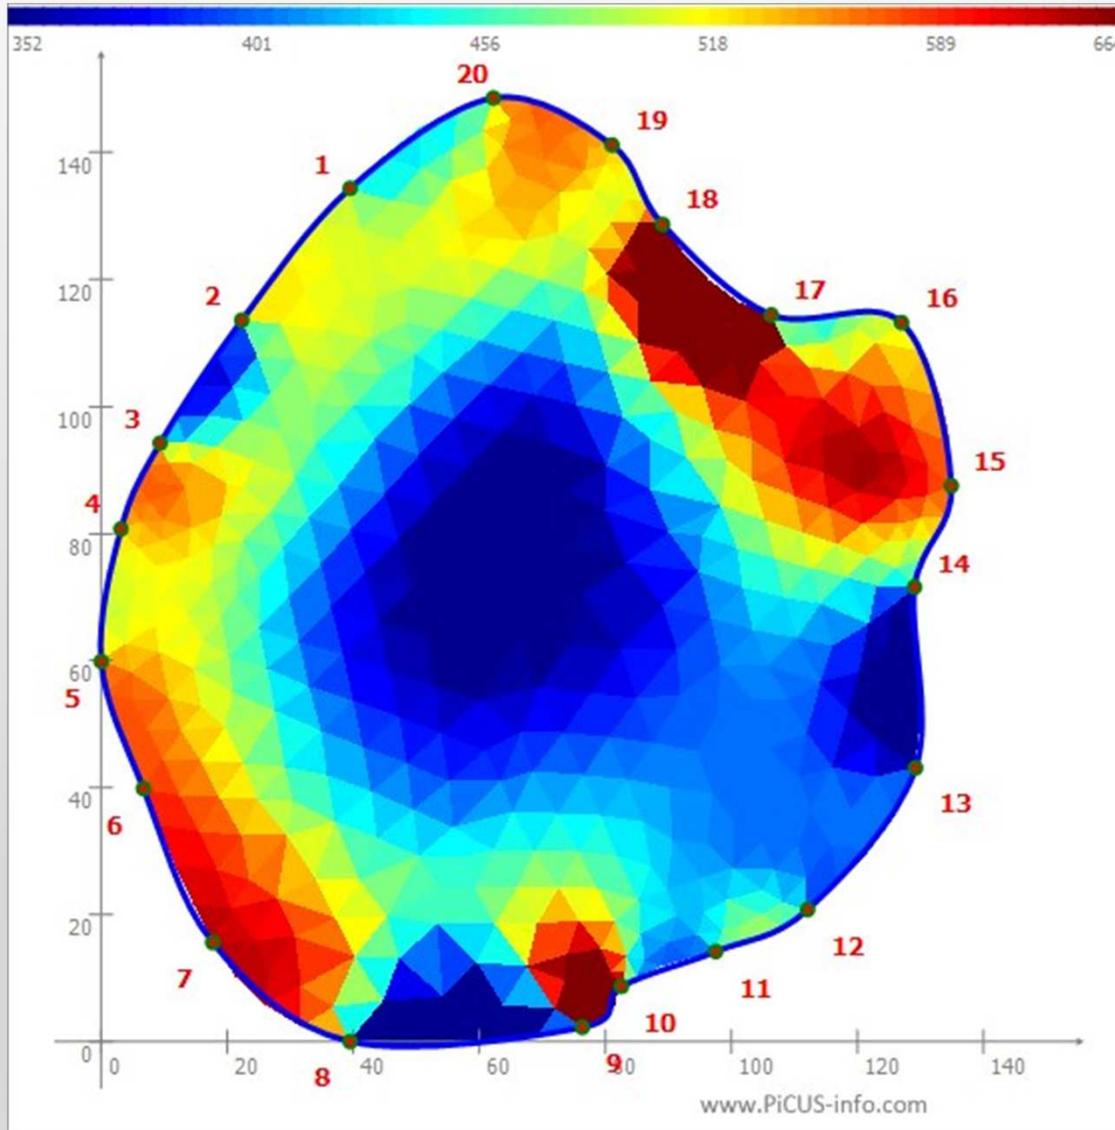
## Tomografia elettrica 2021

**Bassa resistività elettrica (colore blu e azzurro) in corrispondenza del cilindro centrale e del settore Est, dove la tomografia sonora già evidenziava velocità sonora alterata.**
